PAREE  
**CONNECT**  
 2023

# SCIOS Scope inspecties

- *Scope 8, 9, 10 en 12 inspectie*

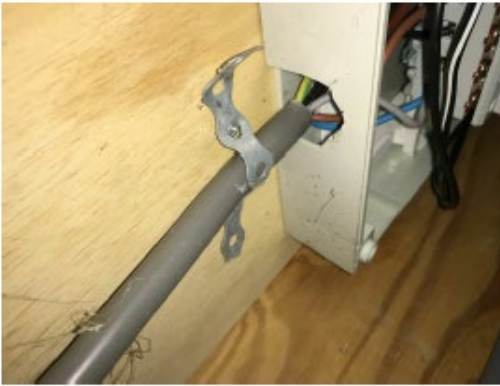
28	
<b>Locatie</b> Verdeelinrichting	<b>Onderdeel</b> Behuizing
<b>Omschrijving</b> Er is een opening in de behuizing bij een kabelinvoer.	
<b>Classificatie</b>	Gering <b>Gering</b>
<b>Controlepunt(en)</b> IP-classificatie <b>Gering</b>

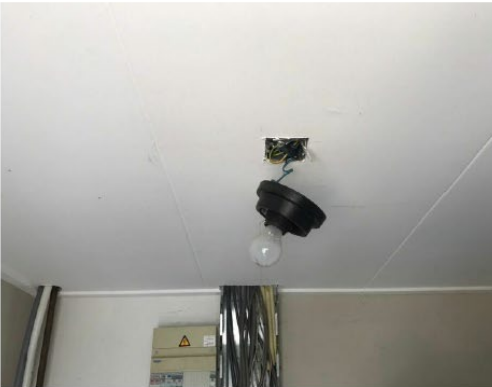
121	
<b>Locatie</b> Serre / kas in magazijn	<b>Onderdeel</b> Armatuur
<b>Omschrijving</b> Armatuur is mechanische beschadigd en hangt los.	
<b>Classificatie</b>	Serieus <b>Serieus risico</b>
<b>Controlepunt(en)</b> Foutbescherming <b>Serieus</b>

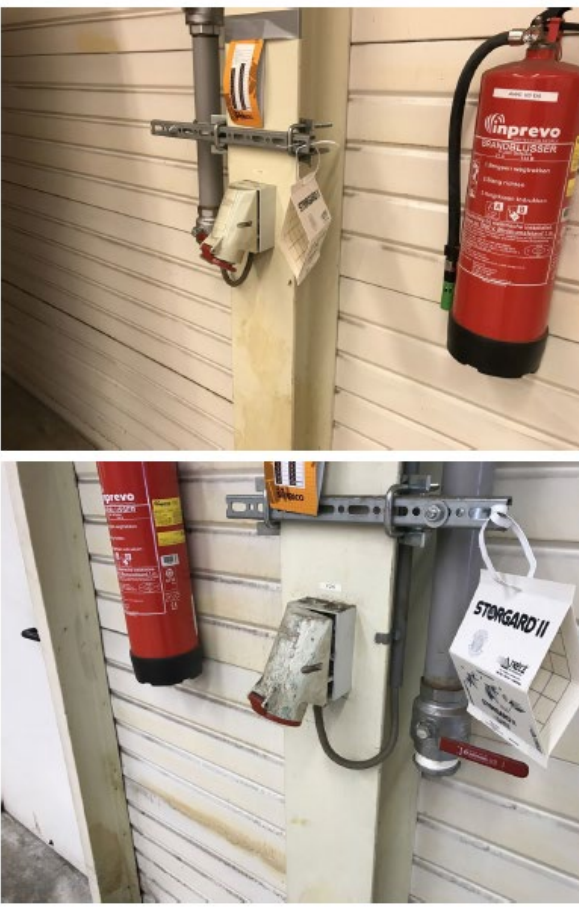
Constatering 107	
Locatie	Onderdeel
Inspectie ruimte in opslag hal	Wandcontactdozen 2x
Omschrijving	
Wandcontactdozen zijn mechanische kapot. ( 32A/5p )	
Classificatie	
	Gering Gering risico
Controlepunt(en)	
uitval	
Gering	
1

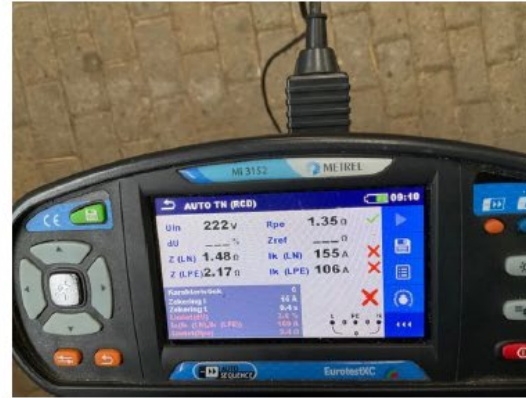
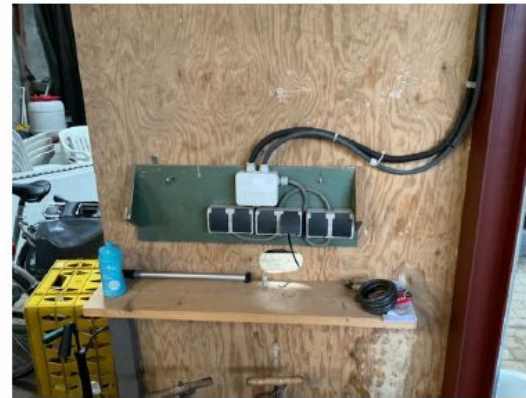
47

Schuur, oplaad contactdozen

Impedantiemeting

Door het ontbreken van actuele documentatie kunnen de groepen niet gespecificeerd worden gedocumenteerd.

Er zijn afwijkende meetwaarden gemeten op basis van de zwaarste groep.

Gering: oplossingstermijn 3 maanden

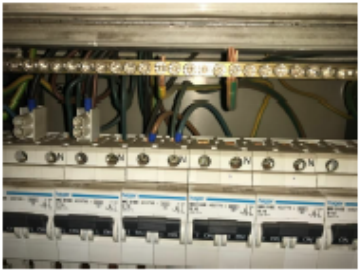
Locatie & Omschrijving	Foto	Risicoklasse en oplossingstermijn
<p>Verdeelinrichting</p> <p>Kast tbv groepen 6 t/m 16</p> <p>Er zijn meerdere aders van een verschillende diameter onder dezelfde verbinding gemonteerd bij groep 9.</p>

<p>II oplossingstermijn 3 maanden</p>
<p>Verdeelinrichting</p> <p>Behuizing</p> <p>Het elektrisch materiaal is niet vrij van stof of vuil.</p>

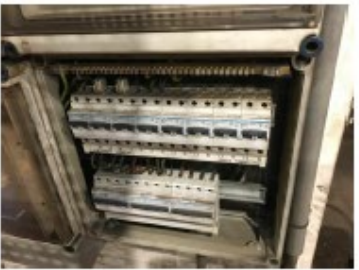
<p>II oplossingstermijn 3 maanden</p>
<p>Verdeelinrichting</p> <p>Behuizing wartels</p> <p>De behuizing sluit niet goed (af).</p>

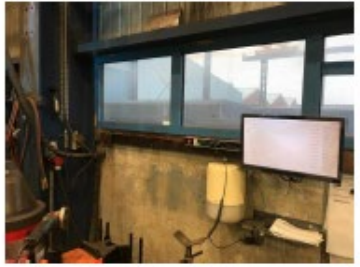
<p>Loods las werkplaats rechts</p> <p>Tafeldoos</p> <p>Huishoudelijk materieel mag niet professioneel worden gebruikt.</p>

<p>   oplossingstermijn 3 maanden</p>
--	--	---------------------------------------

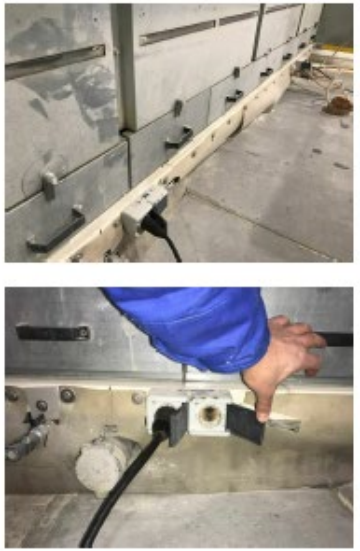
<p>Werkplaats afzuiginstallatie</p> <p>Contactdoos (k3-21)</p> <p>Het elektrisch materieel vertoont brandsporen-/verkleuring en is mechanische kapot.</p>

<p>   oplossingstermijn 3 maanden</p>
---	---	---------------------------------------

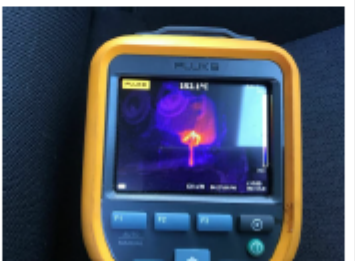
<p>28-10-2020 15:21:12</p>	<p>!! oplossingstermijn 3 maanden</p>
<p>Verdeelinrichting A in de dhwg aansluiting kast</p> <p>Er is een hoge overgangsweerstand geconstateerd op een contact van een zekeringhouder met een temperatuur van 152,1 graden. Dit is een gevolg van een langdurige overbelasting.</p>

<p>Er zijn diversen groepen uitgeschakeld door de klant.</p>

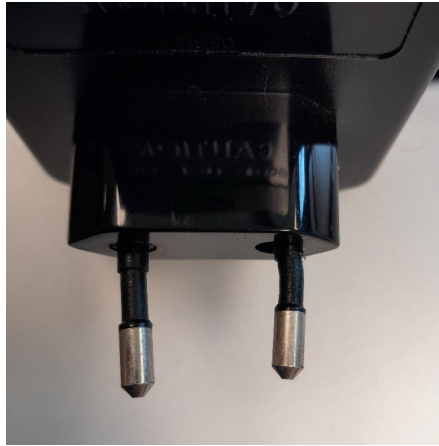
Oplader Streamlight oplaadbare zaklamp. Contactpen krom ingedeukt/los.

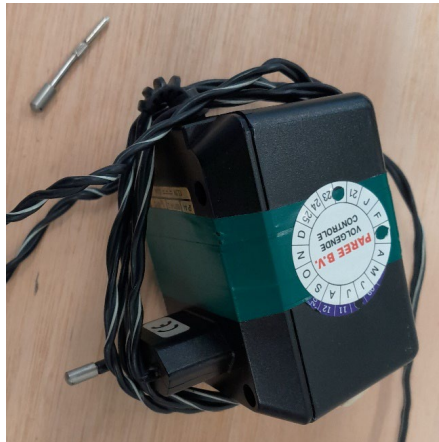
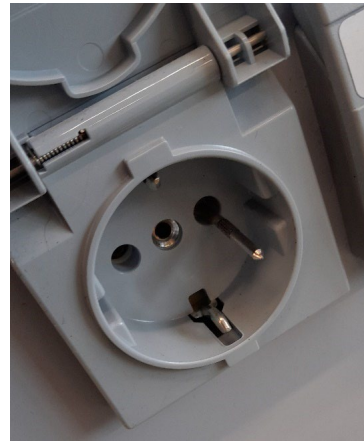
Oplader weegschaal Sartorius Laboratory, contactpen ontbreekt/stak in wandcontactdoos.

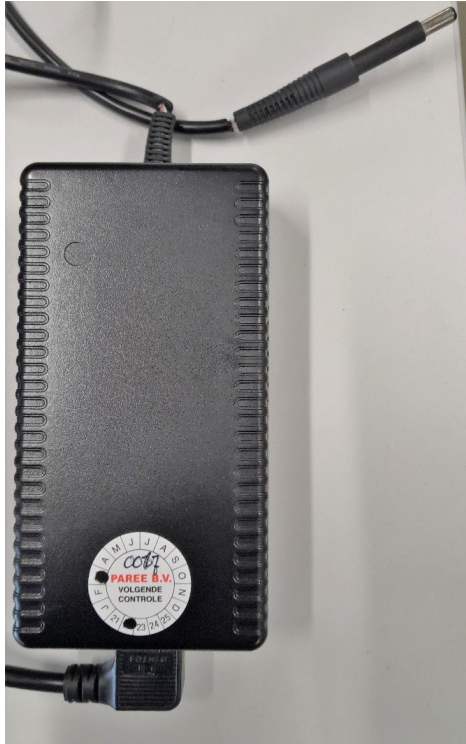
Oplader Fluke DC500 adapter, draden bloot/zichtbaar

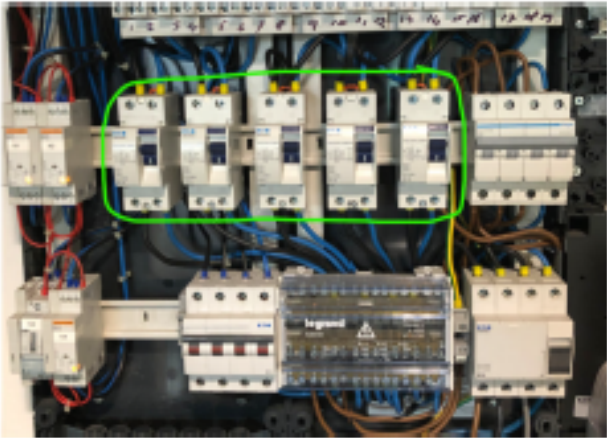
<p><b>Constatering 11</b> De aardlekschakelaars zijn geschikt voor een stroom van maximaal 40A. Het is mogelijk zijn deze over te belasten. Dit geldt voor alle aardlekschakelaars.</p>	<p>Foto</p>

<p><b>Motivatie</b> De voorbeveiliging van de distributiegroep tussen HVK en OV2: 35A Maximale teruglevering PV-installatie: 38,4A Maximaal op te nemen stroom: 73,4A</p> <p>Er zijn 4 beveiligingen van 16A per aardlekbeveiliging geplaatst. In theorie kunnen deze allemaal het volle vermogen opnemen. <math>4 \times 16A = 64A</math>. De nominale stroom van de aardlekbeveiligingen is 40A. Gezien er geen documentatie is, is de gelijktijdigheid en de te verwachte belasting onbekend van de installatie.</p> <p>Conform NEN 1010 2007 + C1 2008 bep. 133.2.2 moet het elektrisch materieel gekozen zijn voor de hoogste stroom gedurende normaal bedrijf.</p>

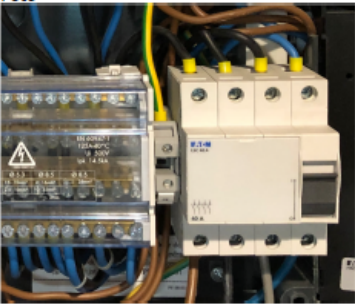
<p><b>Constatering 13</b></p> <p>De hoofdschakelaar is uitgevoerd met een In van 40A. De PV-installatie kan maximaal 38,4A terugleveren. Gezien de gelijktijdigheidsfactor 1,00 van een PV-installatie zal de hoofdschakelaar continue belast worden tegen de maximale grenswaarde In van het component. Hierdoor kan er een temperatuurverhoging ontstaan.</p>	<p>Foto</p>

<p><b>Motivatie</b></p> <p>Om aan te kunnen tonen dat de kast voldoet aan de NEN-EN-IEC 61439-1 2011 is een ontwerpverificatie noodzakelijk. De eisen voor de verificatie zijn vastgelegd in hoofdstuk 10. Bepaling 10.10.4.2 gaat over een beproevingsmethode doormiddel van berekening. We hebben dit als uitgangspunt genomen voor onze beoordeling vanwege het ontbreken van gegevens dat de verdeelkast is gebouwd conform de NEN-IEC 61439-reeks.</p> <p>Bepaling 10.10.4.2.1 gaat over verificatiemethode van de temperatuurverhoging. Er staat het volgende:</p> <p>De temperatuurverhoging van een SCHAKELINRICHTING met enkel compartiment met een totale voedingsstroom van ten hoogste 630 A en voor toegekende frequenties van ten hoogste 60 Hz kan worden geverifieerd door berekening indien aan alle volgende voorwaarden is voldaan:</p> <p>c) <b>de toegekende stroom van de stroomketens van de te verifiëren SCHAKELINRICHTING (zie 10.10.1) mag niet meer bedragen dan 80 % van de toegekende afgesproken thermische stroom vrij in lucht (<math>I_{th}</math>), indien van toepassing, of de toegekende stroom (<math>I_n</math>) van de schakeltoestellen en de in de stroomketen opgenomen elektrische componenten.</b> Beveiligingstoestellen voor de stroomketen moeten zo zijn gekozen dat een passende beveiliging van afgaande stroomketens is gewaarborgd, bijv. toestellen voor de thermische beveiliging van motoren bij de berekende temperatuur in de SCHAKELINRICHTING;</p> <p>De PV-installatie levert meer stroom (38,4A) terug dan 80 % van de In van de hoofdschakelaar, dat is <math>40 \times 80\% = 32A</math>. De In van de hoofdschakelaar voldoet niet aan de gestelde eisen uit de NEN-EN-IEC 61439-1 2011.</p>

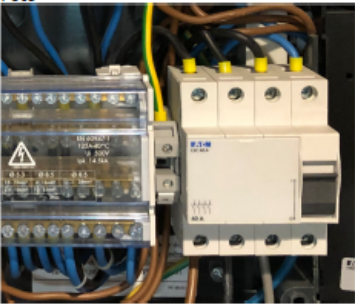
<p><b>Constatering 13</b></p> <p>De hoofdschakelaar is uitgevoerd met een In van 40A. De PV-installatie kan maximaal 38,4A terugleveren. Gezien de gelijktijdigheidsfactor 1,00 van een PV-installatie zal de hoofdschakelaar continue belast worden tegen de maximale grenswaarde In van het component. Hierdoor kan er een temperatuurverhoging ontstaan.</p>	<p>Foto</p>

<p><b>Motivatie</b></p> <p>Om aan te kunnen tonen dat de kast voldoet aan de NEN-EN-IEC 61439-1 2011 is een ontwerpverificatie noodzakelijk. De eisen voor de verificatie zijn vastgelegd in hoofdstuk 10. Bepaling 10.10.4.2 gaat over een beproevingsmethode doormiddel van berekening. We hebben dit als uitgangspunt genomen voor onze beoordeling vanwege het ontbreken van gegevens dat de verdeelkast is gebouwd conform de NEN-IEC 61439-reeks.</p> <p>Bepaling 10.10.4.2.1 gaat over verificatiemethode van de temperatuurverhoging. Er staat het volgende:</p> <p>De temperatuurverhoging van een SCHAKELINRICHTING met enkel compartiment met een totale voedingsstroom van ten hoogste 630 A en voor toegekende frequenties van ten hoogste 60 Hz kan worden geverifieerd door berekening indien aan alle volgende voorwaarden is voldaan:</p> <p>c) de toegekende stroom van de stroomketens van de te verifiëren SCHAKELINRICHTING (zie 10.10.1) mag niet meer bedragen dan 80 % van de toegekende afgesproken thermische stroom vrij in lucht (<math>I_{th}</math>), indien van toepassing, of de toegekende stroom (<math>I_n</math>) van de schakeltoestellen en de in de stroomketen opgenomen elektrische componenten. Beveiligingstoestellen voor de stroomketen moeten zo zijn gekozen dat een passende beveiliging van afgaande stroomketens is gewaarborgd, bijv. toestellen voor de thermische beveiliging van motoren bij de berekende temperatuur in de SCHAKELINRICHTING;</p> <p>De PV-installatie levert meer stroom (38,4A) terug dan 80 % van de In van de hoofdschakelaar, dat is <math>40 \times 80\% = 32A</math>. De In van de hoofdschakelaar voldoet niet aan de gestelde eisen uit de NEN-EN-IEC 61439-1 2011.</p>

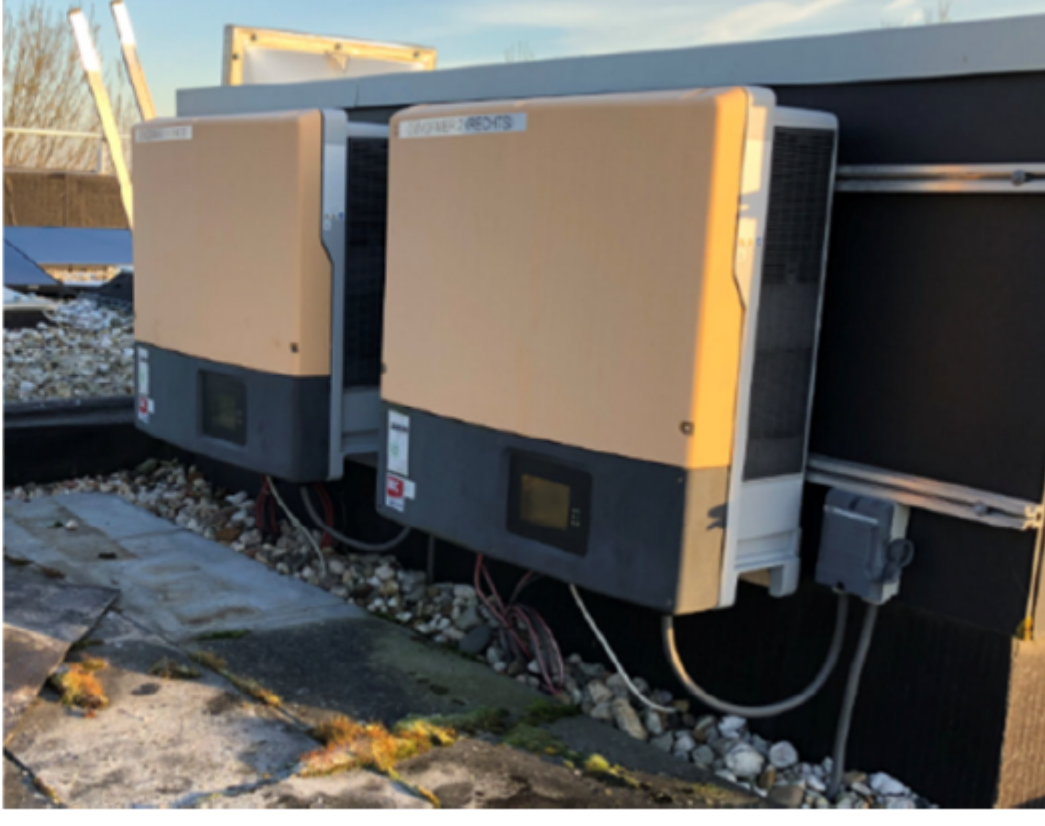
<b>Constatering 20</b>	Foto
<p>Omvormers hangen op de verkeerde plaats</p>

<b>Motivatie</b>	
<p>Op pagina 20 van de installatiehandleiding meld het volgende:</p> <ul style="list-style-type: none"><li>- De omvormer niet aan direct zonlicht blootstellen om een reductie van het vermogen door een te hoge temperatuur van het apparaat te voorkomen.</li></ul> <p>De montagelocatie van de omvormers voldoet niet aan de gestelde eisen van de installatiehandleiding.</p>

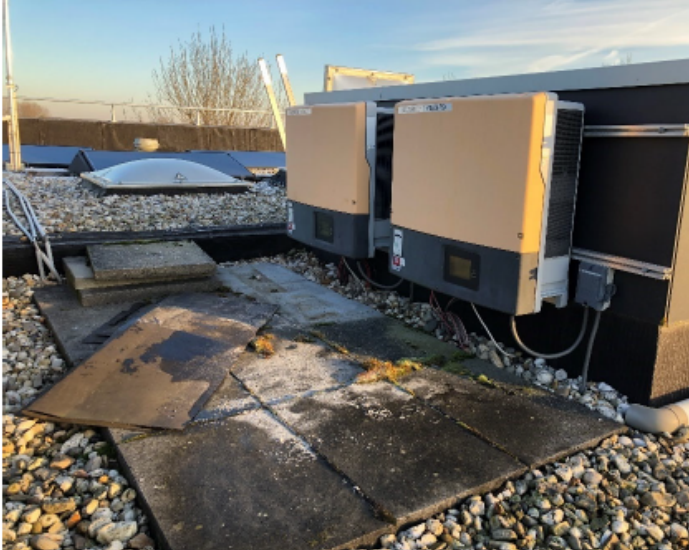
<b>Constatering 56</b>	Foto	
De aanduiding op de omvormers dat AC en DC moet worden afgeschakeld voor het uitvoeren van onderhoud is niet aanwezig.

<b>Motivatie</b>		
NEN 1010 2015: 712.514.8 Alle omvormers moeten zijn voorzien van een aanduiding dat voorafgaand aan het uitvoeren van onderhoud de omvormer zowel aan DC-zijde als aan de AC-zijde moet worden gescheiden.  De aanduidingen zijn niet aangebracht op de omvormers.  Conform de TD18 versie 2.0 bijlage 2 dient de noodzakelijke informatie aanwezig te zijn conform NEN 1010 bepaling 712.514. Deze bepaling was nog niet opgenomen in de NEN 1010 2007+C1 2008 dus voor deze beoordeling hebben we de NEN 1010 2015 genomen.  De noodzakelijke informatie zoals omschreven in de constatering is niet aanwezig. Dit voldoet niet aan de gestelde eisen.
